TUGAS AKHIR

**TEKNIK EVALUASI TAK MERUSAK DAN METODE
PERBAIKAN PADA STRUKTUR BETON SERTA
METODE PELAKSANAAN PEKERJAAN STRUKTUR
BANGUNAN GEDUNG**

**MELVINO AYUB ULING
NIM : 14 012 042**

**POLITEKNIK NEGERI MANADO
JURUSAN TEKNIK SIPIL
PROGRAM STUDI KONSTRUKSI BANGUNAN GEDUNG
MANADO
2018**

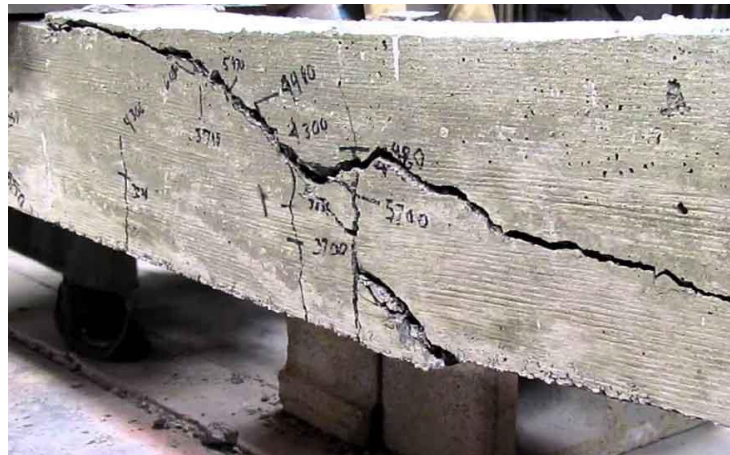
1. Retak (*cracks*) adalah pecah pada beton dalam garis-garis yang relatif panjang dan sempit, retak ini dapat ditimbulkan oleh berbagai sebab: diantaranya : evaporasi air dalam campuran beton terjadi dengan cepat akibat cuaca yang panas, kering atau berangin. Retak akibat keadaan ini disebut *plastic cracking*, *Bleeding* yang berlebihan pada beton, biasanya akibat proses *curing* yang tidak sempurna. Retakan bersifat dangkal dan saling berhubungan pada seluruh permukaan pada plat, retak jenis ini disebut *crazing*. Pergerakan struktur, sambungan yang tidak baik pada pertemuan kolom dengan balok atau plat, atau tanah yang tidak stabil. Retakan bersifat dalam atau lebar, retak jenis ini disebut *random cracks* Reaksi antara alkali dan agregat, retakan yang terbentuk sekitar 10 tahun atau lebih setelah pengecoran dan selanjutnya menjadi lebih dalam dan lebar, retakan saling berhubungan satu sama lain.

Gambar 2.1 Retak pada beton

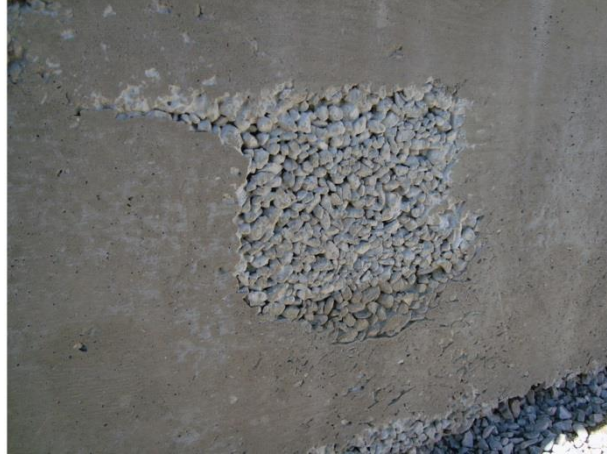
2. *Voids* adalah lubang-lubang yang relatif dalam dan lebar pada beton. *Void* pada beton dapat ditimbulkan oleh berbagai sebab: diantaranya pemadatan yang dilakukan dengan vibrator kurang baik yang disebabkan karena jarak antar bekisting dengan tulangan atau jarak antar tulangan terlalu sempit sehingga bagian mortar tidak dapat mengisi rongga antara agregat kasar dengan baik. *Void* yang terjadi berupa lubang-lubang tidak teratur yang disebut *honey combing*. Bocor pada bekisting yang menyebabkan air atau pasta semen keluar, akan lebih parah jika campuran banyak mengandung

Gambar 2.2 *Voids* pada beton

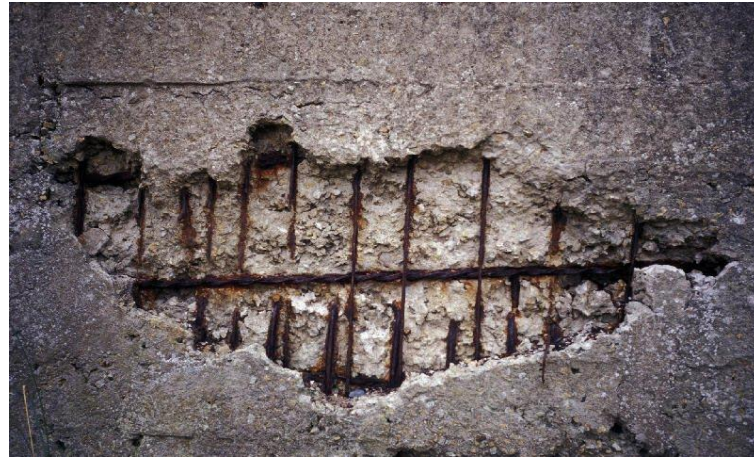
3. *Scalling/spalling/erosion* adalah kelupasan dangkal pada permukaan, yang dapat ditimbulkan oleh beberapa sebab, diantaranya: Eksposisi yang berulang-ulang terhadap pembekuan dan pencairan sehingga permukaan terkelupas, keadaan ini disebut *scalling*, melekatnya material pada permukaan bekisting sehingga permukaan beton terlepas dalam kepingan atau bongkah kecil, keadaan ini disebut *spalling*, terlepasnya partikel-partikel sehalus debu yang dapat terdiri dari semen yang sangat halus atau agregat yang sangat halus, terlepas akibat abrasi misalnya saat lantai disapu, hal semacam ini disebut *dusting*. Terdapatnya material organik dalam campuran, kontaminasi yang reaktif atau korosi pada tulangan dapat menimbulkan rongga pada beton yang disebut sebagai *popouts*, juga dapat disebabkan ekspansi agregat yang *porous* segera setelah pengecoran sampai setahun lebih tergantung *permeabilitas* beton dan ketidakstabilan volume agregat yang digunakan. *Disintegrasi* beton pada titik-titik dimana terdapat aliran air *turbulen* akibat pecahnya gelembung-gelembung pada air, erosi seperti ini sering disebut *water cavitation*. Erosi oleh air dimana abrasi oleh benda-benda padat yang tersuspensi dalam air terhadap permukaan beton mengakibatkan *disintegrasi* beton sepanjang alur aliran air.

Gambar 2.3 *Scalling* pada beton

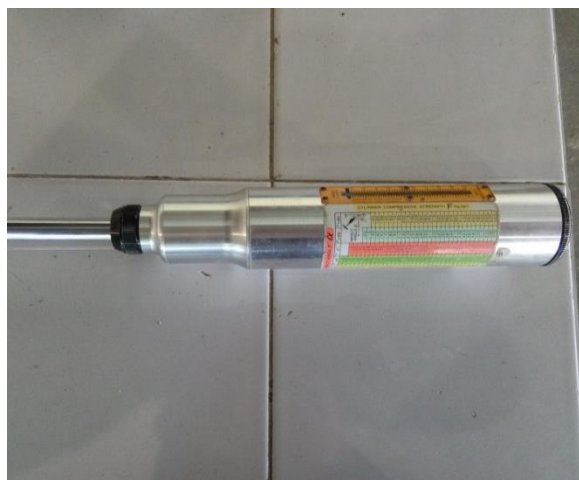
Hammer test yaitu suatu alat pemeriksaan mutu beton tanpa merusak beton. Disamping itu dengan menggunakan metode ini akan diperoleh cukup banyak data dalam waktu yang relatif singkat dengan biaya yang murah.

Gambar 2.4 Alat *Hammer Test*

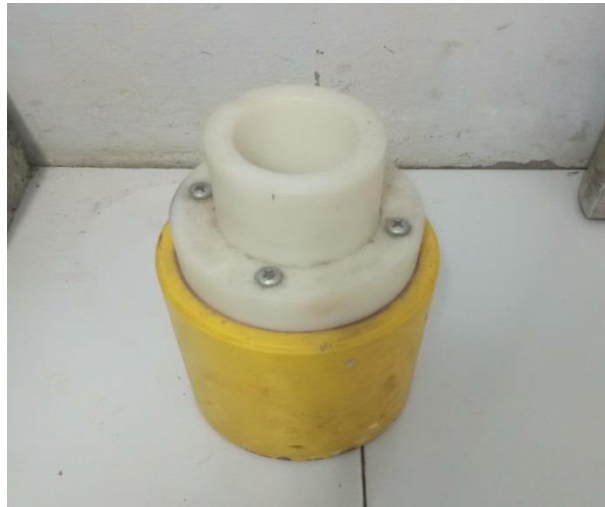
Gambar 2.5 *Anvil*, Alat Kalibrasi *Hammer Test*

Seperti yang telah disebutkan sebelumnya, banyak sekali variabel yang berpengaruh terhadap hasil pengukuran dengan menggunakan peralatan hammer. Oleh karena itu sangat sulit untuk mendapatkan diagram kalibrasi yang bersifat umum yang dapat menghubungkan parameter tegangan beton sebagai fungsi dari pada jumlah skala pemantulan *hammer* dan dapat diaplikasikan untuk sembarang beton. Sebelum melakukan proses pengujian sebaiknya *Hammer Test* di cek kalibrasi terlebih dahulu menggunakan Alat Kalibrasi *Hammer Test Anvil* agar bacaan alat yang didapat lebih akurat nilai kalibrasi yang normal adalah 80 ± 2 atau 78 sampai 82.

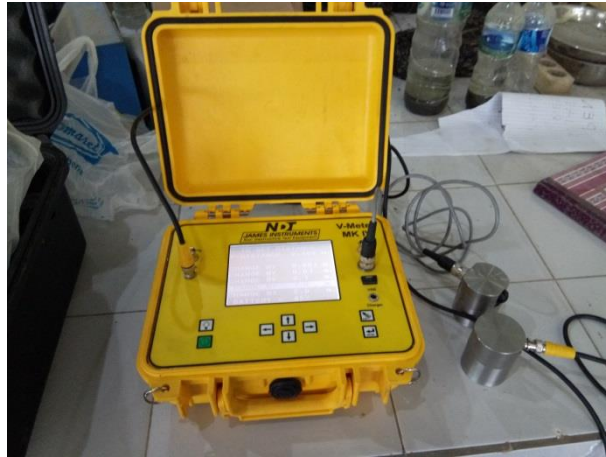
Ultrasonic Test merupakan salah satu metode yang banyak digunakan untuk mendeteksi adanya *diskontinuitas* atau tidak seimbang seperti cacat dalam, cacat permukaan dan cacat dekat permukaan (*Subsur face*) dari peralatan yang terbentuk dari logam ataupun paduan (*Alloy*). Diskontinuitas atau cacat pada beton berupa retakan pada bagian dalam beton dan lain-lain. (lihat gambar 2.8)

Gambar 2.8 *Ultrasonic Pulse Velocity*

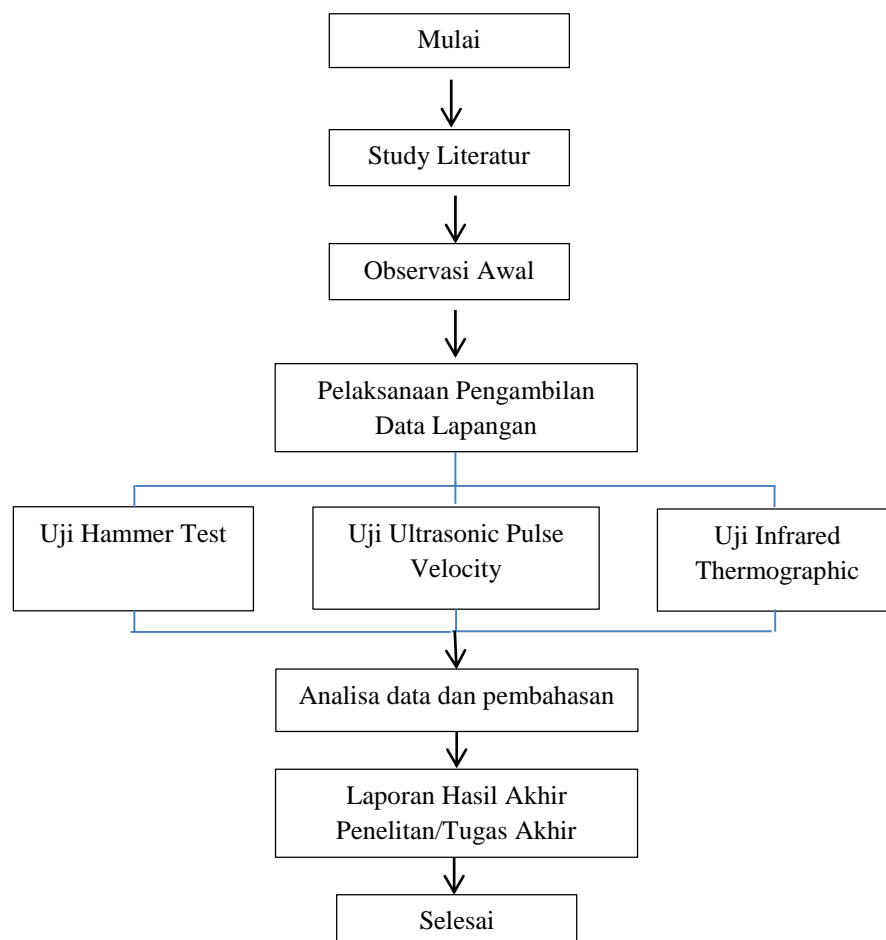
Gambar 3.1 Diagram Alir

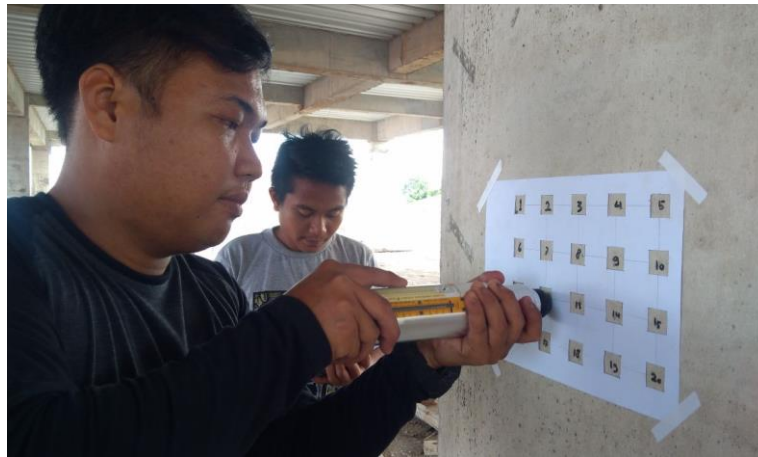
- a. Bersihkan permukaan yang akan di uji.
- b. Buat kotak dengan jarak 5 cm sebanyak 15 – 20 kotak..
- c. Lakukan 15 – 20 kali tumbukan.
- d. Ambil rata-rata dari semua tumbukan tersebut.
- e. Ambil nilai koreksi. (setiap alat memiliki korekasi yang berbeda- beda)
- f. Nilai rata-rata akhir itulah hasil kuat tekan yang didapat.

Gambar 3.4 Pengujian *Hammer Test* pada kolom bangunan kuliah pendidikan terpadu Politeknik Negeri Manado

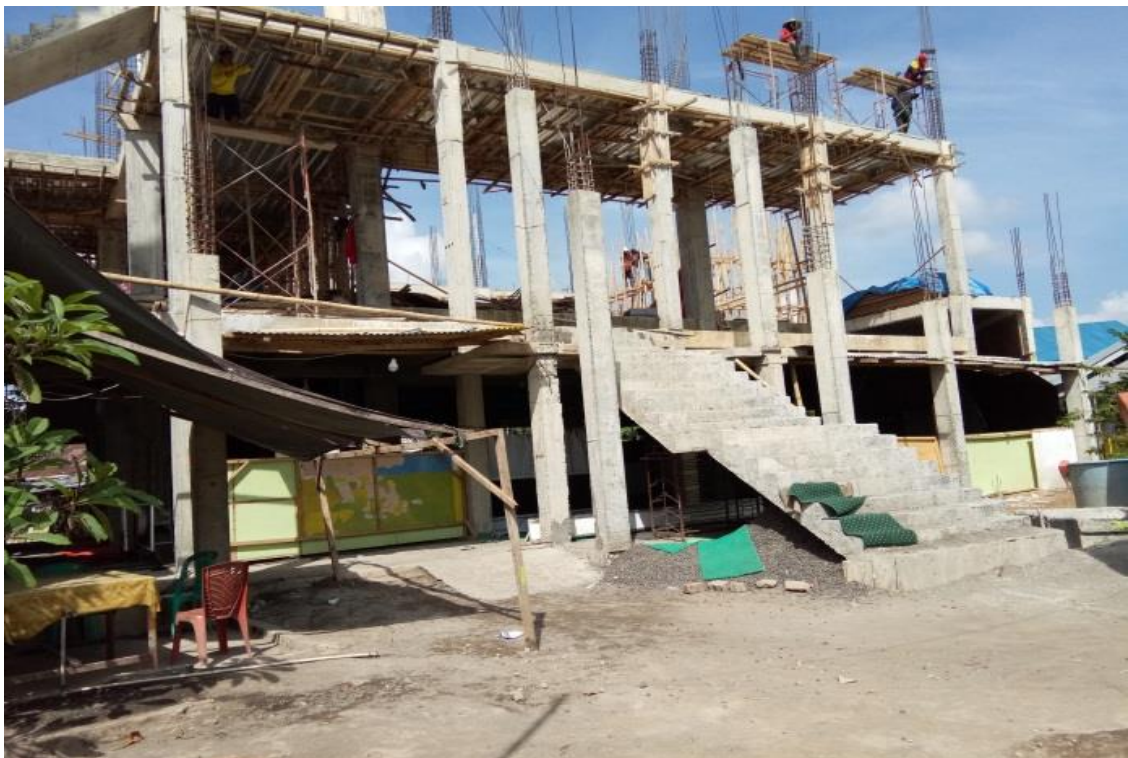
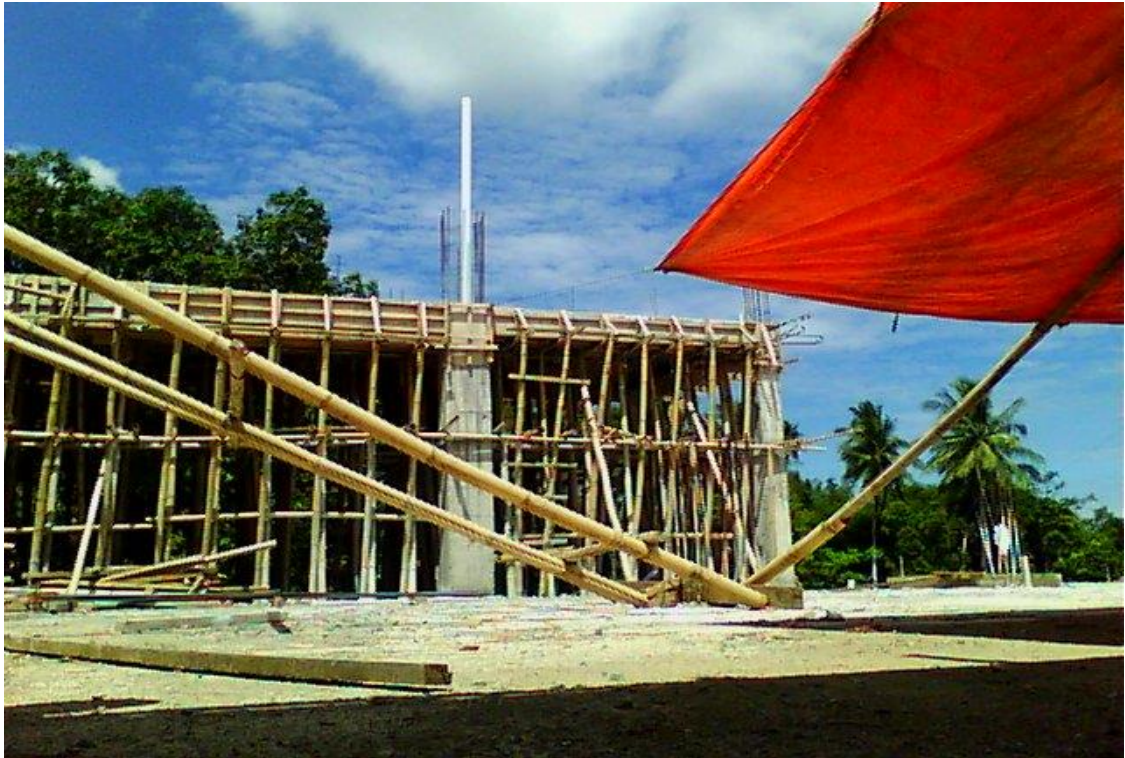
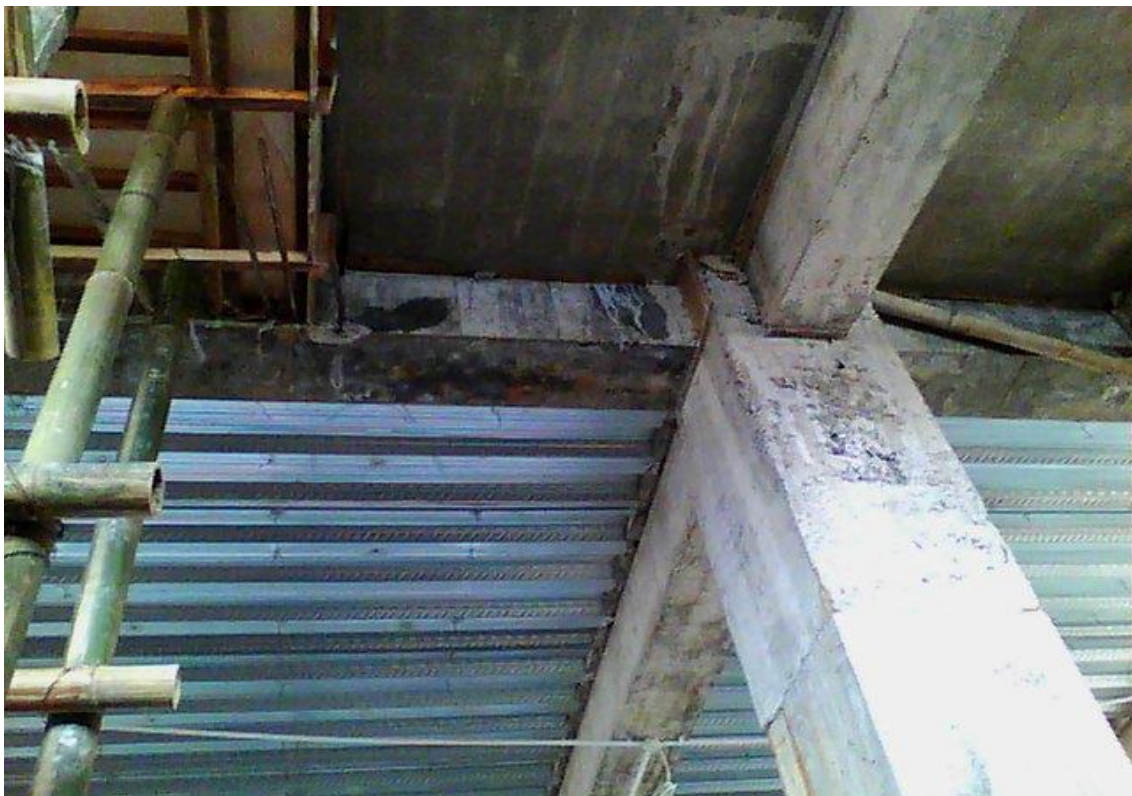
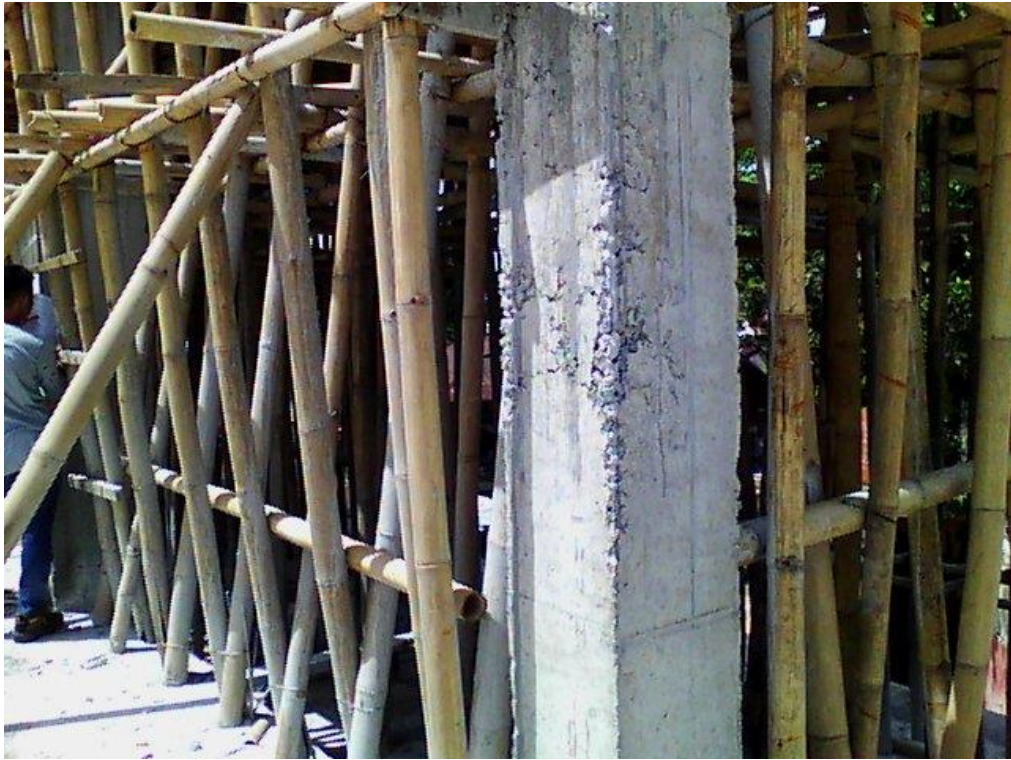
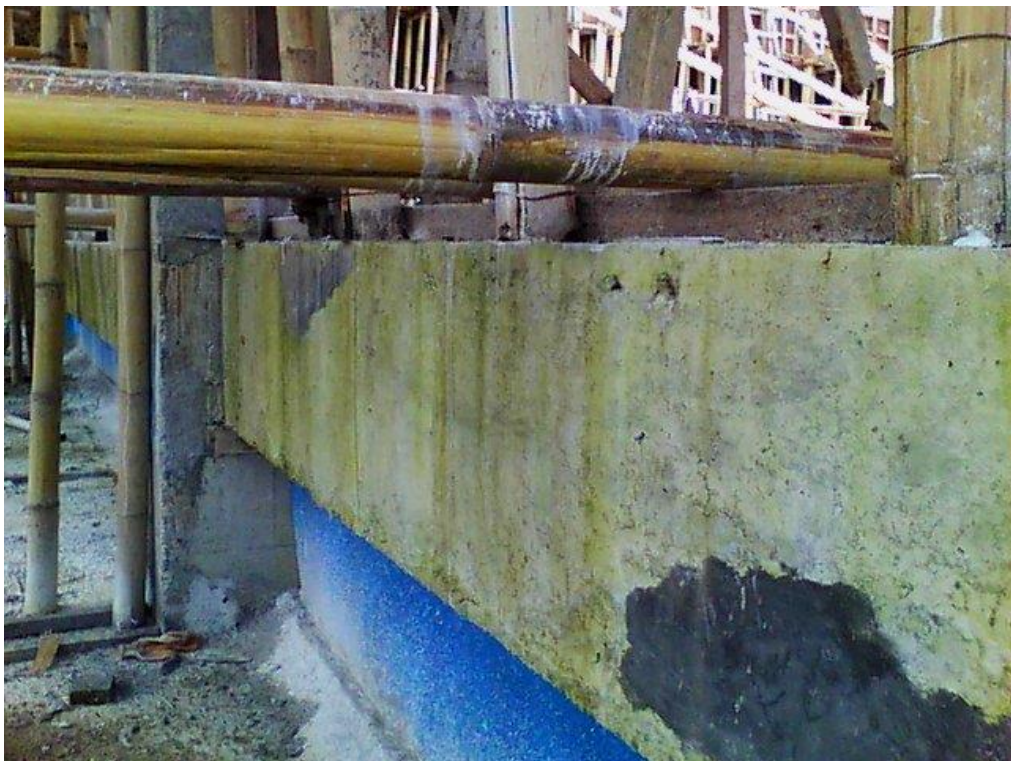
Gambar 4.1 Tampak struktur bangunan Masjid Al-Muhajirin

Gambar 4.2 Tampak struktur lantai.2 bangunan Masjid Al-Muhajirin

Gambar 4.3 Tampak pertemuan kolom & balok bangunan Masjid Al-Muhajirin

Gambar 4.4 Tampak kolom bangunan Masjid Al-Muhajirin

Gambar 4.5 Tampak balok bangunan Masjid Al-Muhajirin

Dari visual inspection pada bangunan Masjid Al-Muhajirin diperoleh data-data sekunder yang diperlukan, foto-foto saat *visual inspection* dan didapatkan kerusakan yang terjadi pada beberapa bagian struktur, khususnya pada bagian kolom dan balok.

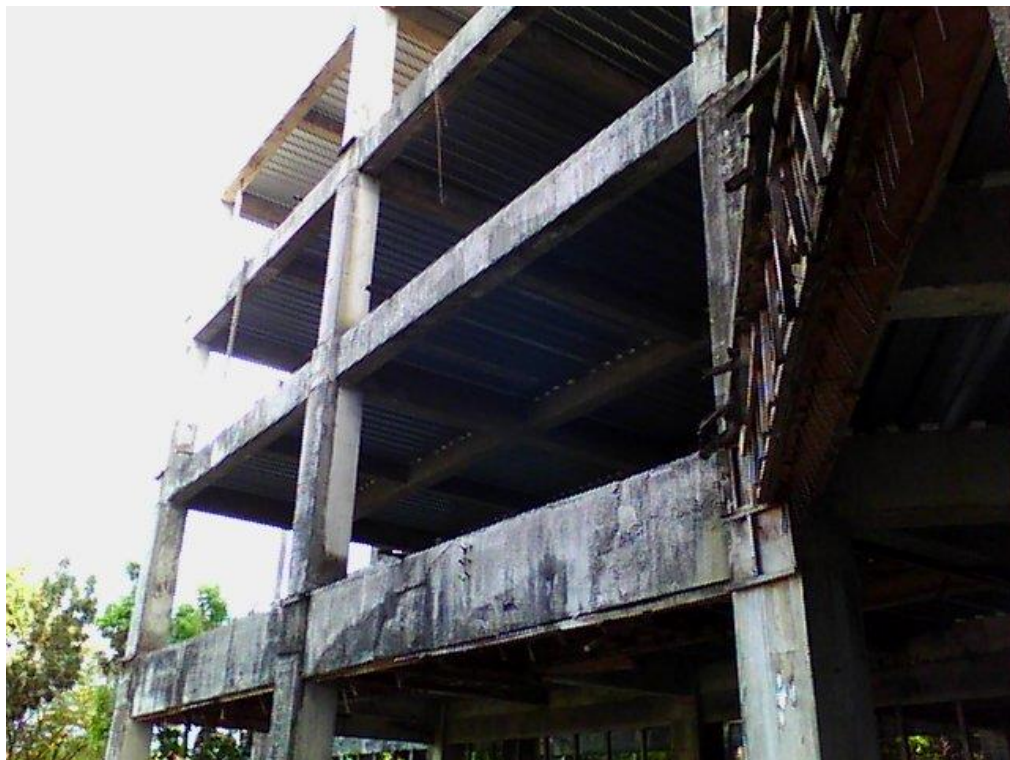
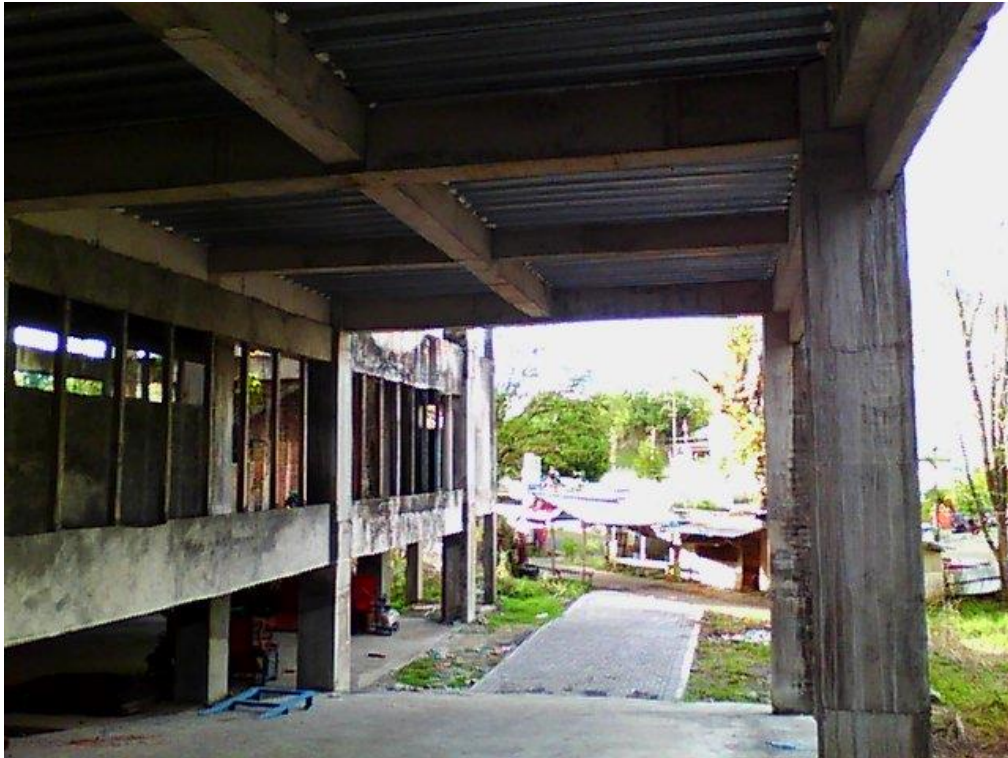
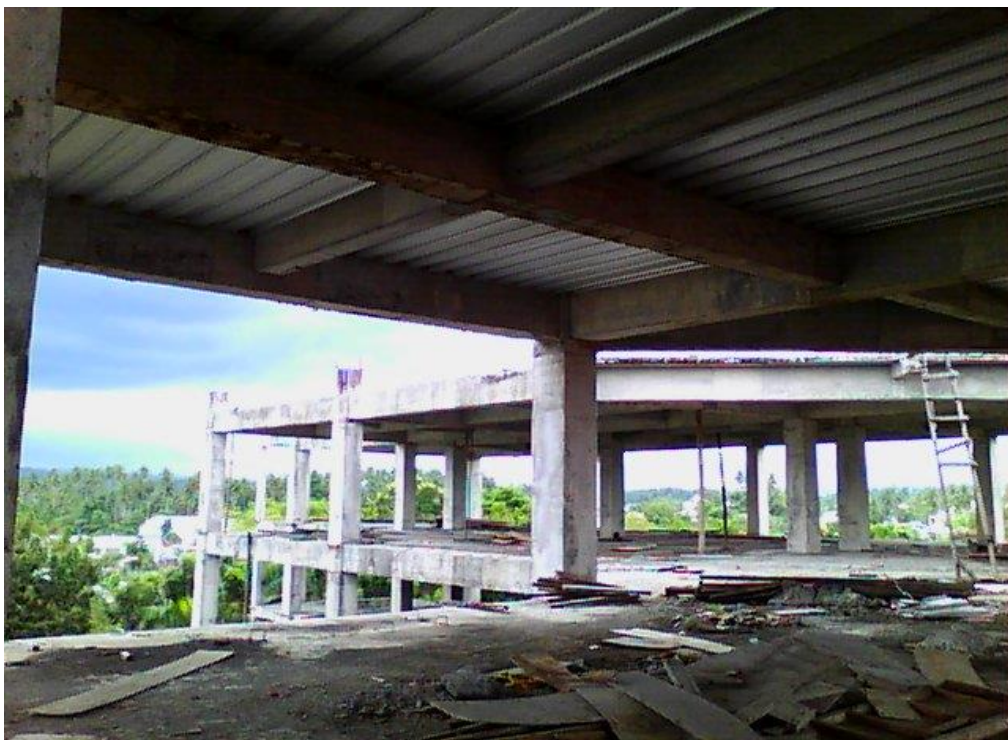
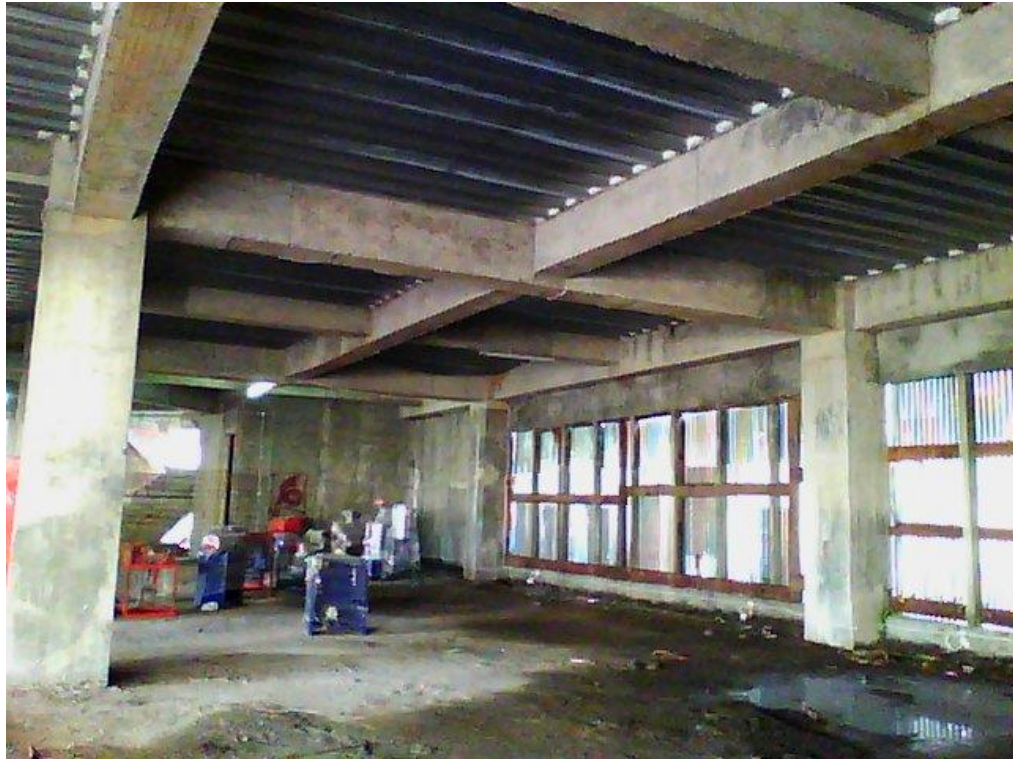
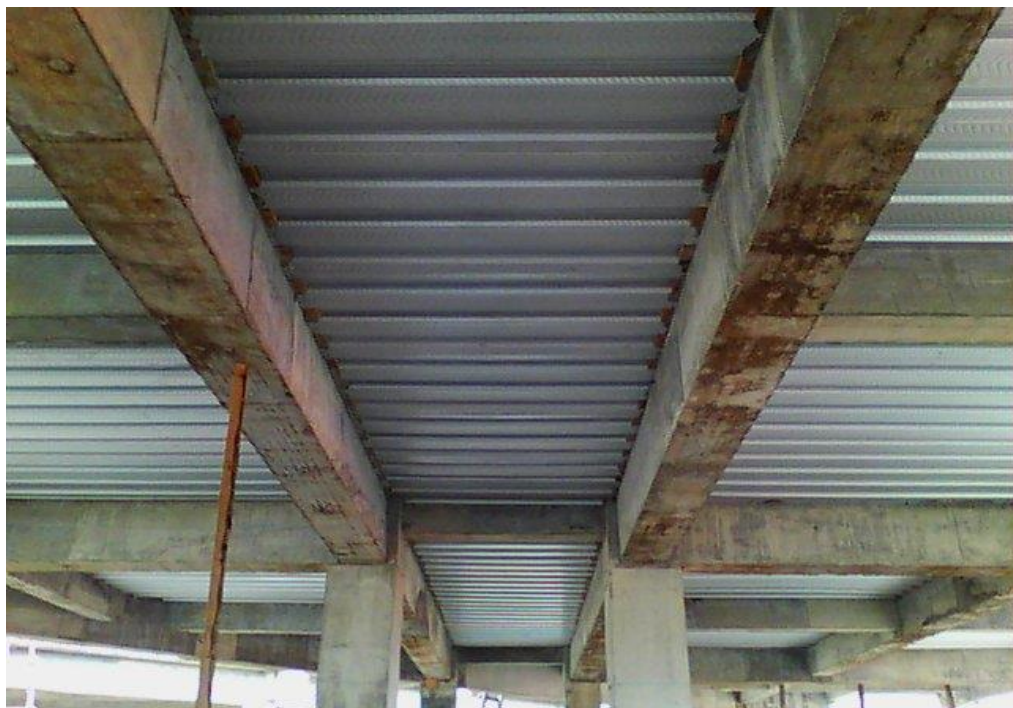
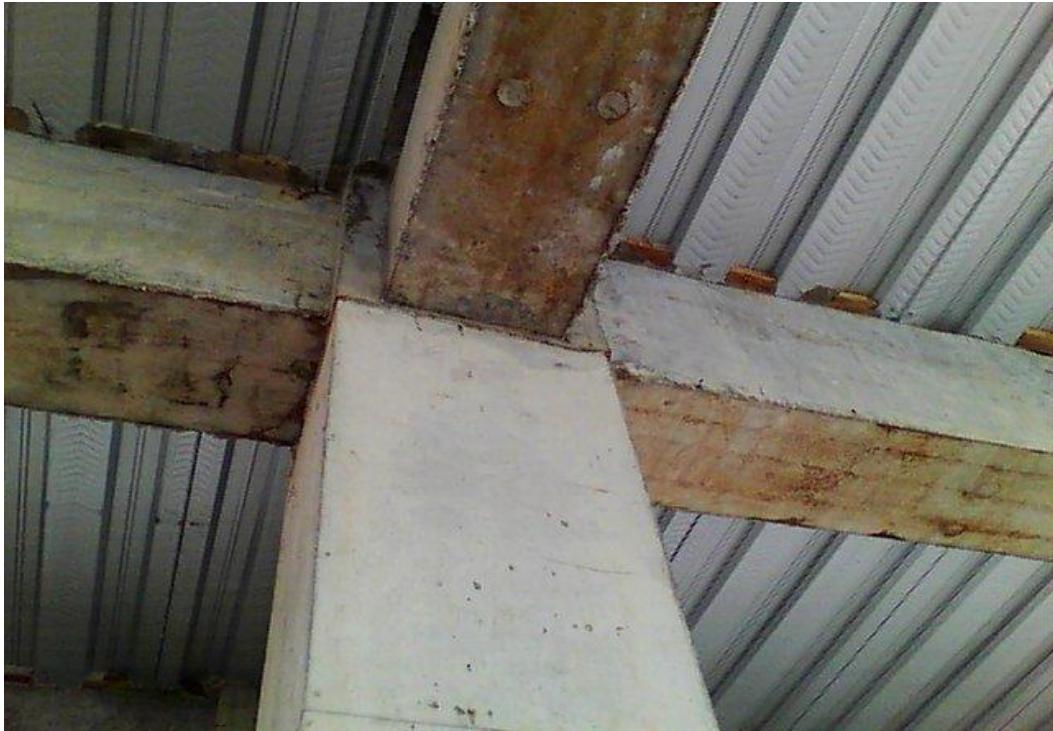
Gambar 4.6 Tampak lantai 1 – lantai 4 struktur bangunan Pendidikan Terpadu Politeknik Negeri Manado

Gambar 4.7 Tampak lantai dasar & lantai basement struktur bangunan Pendidikan Terpadu Politeknik Negeri Manado

Gambar 4.8 Tampak lantai 3 struktur bangunan Pendidikan Terpadu Politeknik Negeri Manado

Gambar 4.9 Tampak lantai dasar struktur bangunan Pendidikan Terpadu Politeknik Negeri Manando

Gambar 4.10 Tampak kolom dan balok bangunan Pendidikan Terpadu Politeknik Negeri Manando

Gambar 4.11 Tampak pertemuan kolom dan balok bangunan Pendidikan Terpadu Politeknik Negeri Manado

Dari visual inspection pada gedung kuliah pendidikan terpadu Politeknik Negeri Manado, diperoleh data-data sekunder yang diperlukan, foto-foto saat *visual inspection* dan didapatkan kerusakan yang terjadi pada beberapa bagian struktur, khususnya pada bagian kolom dan balok.

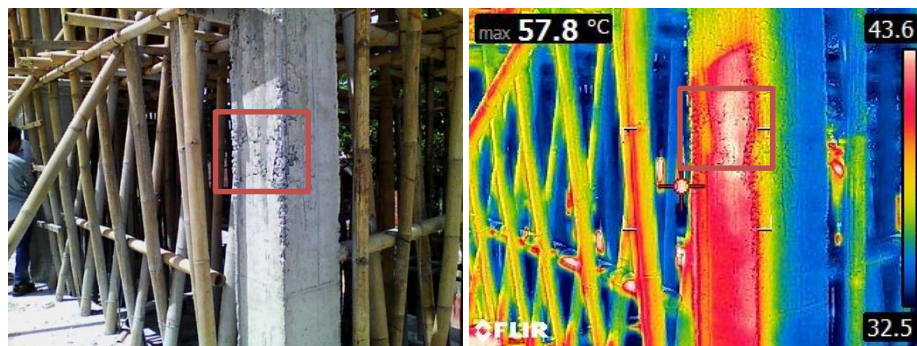
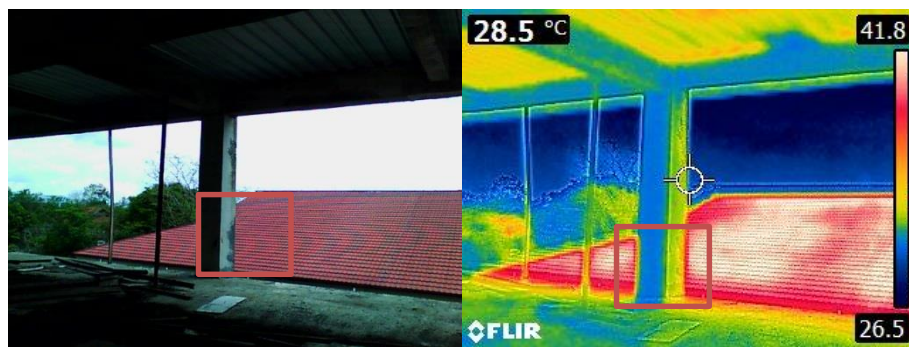
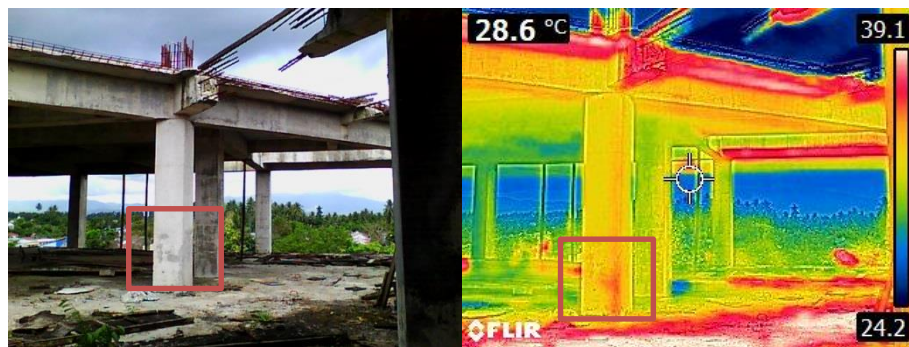
Gambar 4.12 Foto visual dan thermal imaging pada balok 1

Gambar 4.13 Foto visual dan thermal imaging pada balok 2

Gambar 4.14 Foto visual dan thermal imaging pada kolom lantai !

Gambar 4.15 Foto visual dan thermal imaging pada kolom lantai 2

Gambar 4.16 Foto visual dan thermal imaging pada pertemuan kolom & balok lantai 1

Gambar 4.17 Foto visual dan thermal imaging pada kolom lantai 2

Gambar 4.18 Foto visual dan thermal imaging pada kolom lantai 3

Tanda kotak yang berwarna merah pada gambar 4.12 sampai gambar 4.18 diatas adalah bagian dari bangunan yang memiliki mutu beton yang beragam dapat dilihat dari perbedaan warna yang diambil oleh *infrared thermal*. Jadi bisa dilihat bahwa pada bagian struktur bangunan memiliki kerusakan berupa *voids* atau lubang pada struktur eksisting bangunan gedung Masjid Al-Muhajirin dan pada gedung kuliah pendidikan terpadu Politeknik Negeri Manado.

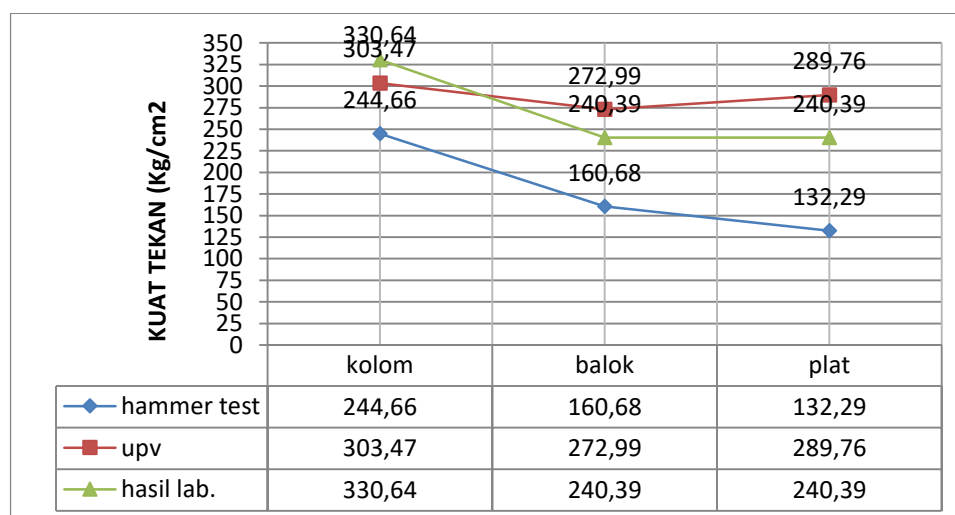
Gambar 3.19 Grafik kuat tekan kolom, balok dan plat pada bangunan Masjid Al-Muhajirin

Jadi kuat tekan dengan menggunakan *Hammer Test* pada kolom bernilai 244.66 kg/cm², balok bernilai 160.68 kg/cm² dan plat bernilai 132.29 kg/cm². Nilai dengan menggunakan UPV pada kolom bernilai 303.47 kg/cm², balok bernilai 272.99 kg/cm² dan plat bernilai 289.76 kg/cm². Untuk nilai hasil laboratorium kolom bernilai 330.64 kg/cm², balok bernilai 240.39 kg/cm² dan plat bernilai 240.39 kg/cm².

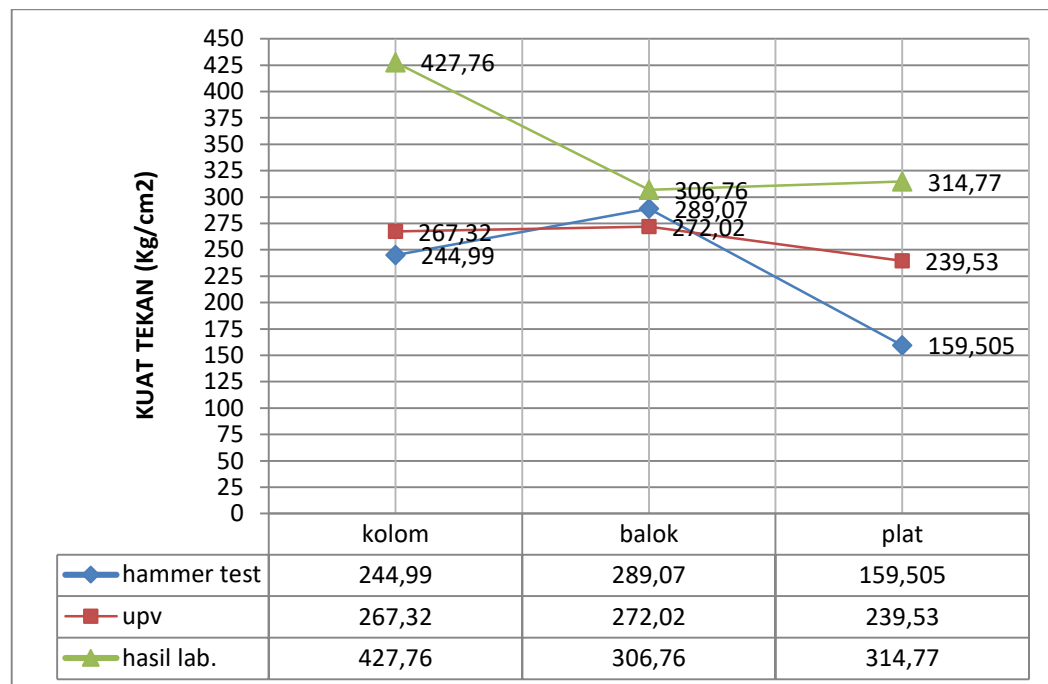
Gambar 3.20 Grafik kuat tekan kolom, balok dan plat pada bangunan kuliah pendidikan terpadu Politeknik Negeri Manado.

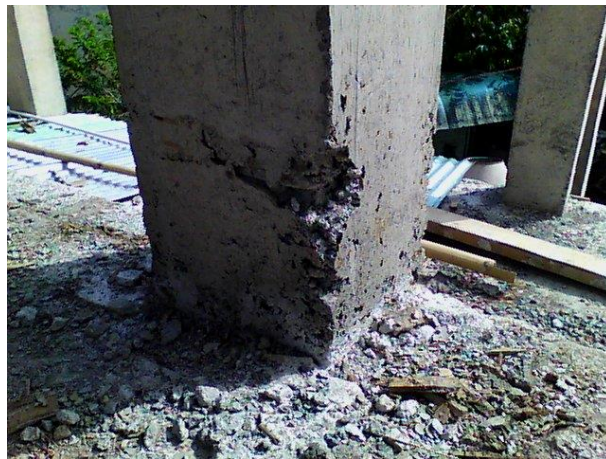
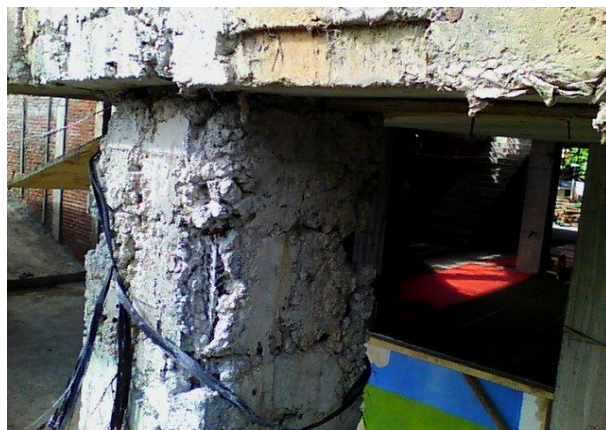
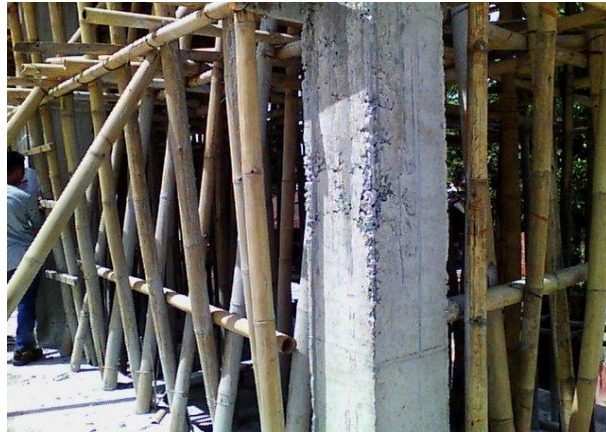
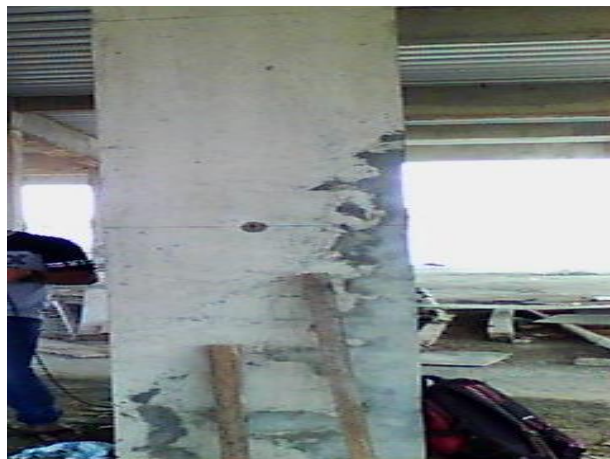
Al-Muhajirin dan pada gedung kuliah pendidikan terpadu Politeknik Negeri Manado. Terdapat kerusakan yang tidak terlalu serius namun jika dibiarkan akan menjadi berbahaya yang terjadi pada struktur bangunan gedung Masjid Al-Muhajirin dan pada gedung kuliah pendidikan terpadu Politeknik Negeri Manado yaitu lubang-lubang atau juga disebut beton keropos yang berada pada beberapa bagian struktur. Dapat dilihat pada gambar 4.21 sampai gambar 4.24.

Gambar 4.21 Kerusakan kolom pada bangunan Masjid Al-Muhajirin

Gambar 4.22 Kerusakan kolom pada bangunan Masjid Al-Muhajirin

Gambar 4.23 Kerusakan kolom pada bangunan Masjid Al-Muhajirin

Gambar 4.24 Kerusakan kolom pada bangunan Kuliah Pendidikan Terpadu Politeknik Negeri Manado

Gambar-gambar tahap-tahap *grouting* (Gambar 4.25)

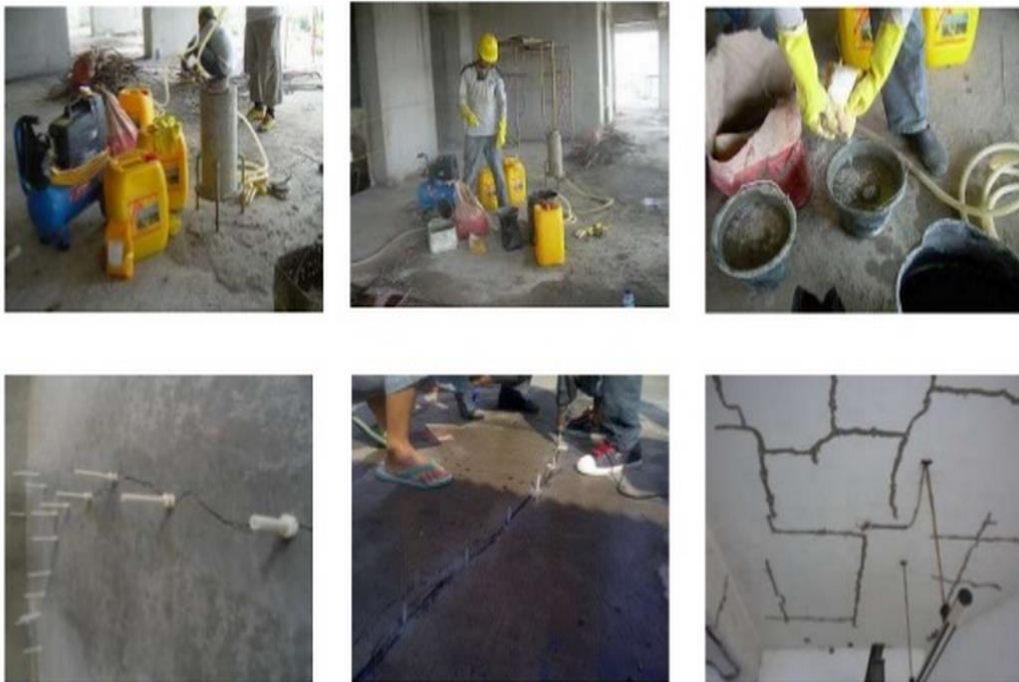
Gambar 4.25 Tahap-tahap Grouting

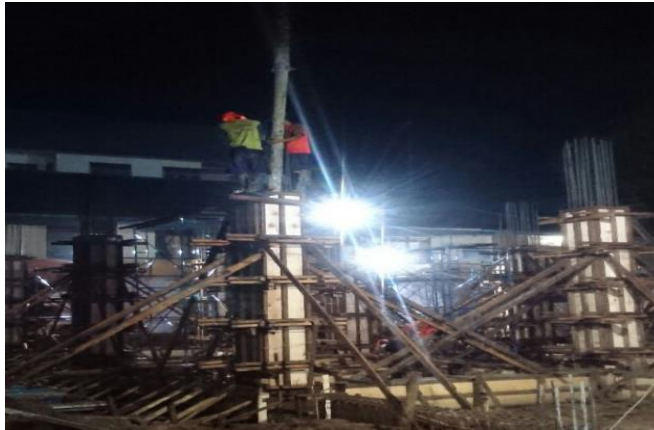
Pada masa pelaksanaan pemasangan kolom, tingkat akurasi diperlukan agar tidak keluar dari gambar rencana. Seorang surveyor melakukan pengukuran agar semua detail dapat tepat pada posisinya. Artinya kolom dipasang harus sesuai dengan gambar yang telah dikeluarkan oleh konsultan perencana. Pihak pengawas akan terus mengawasi selama proses pengerjaan agar pekerjaan dapat dilaksanakan dan diselesaikan dengan baik dan tepat sesuai dengan gambar rencana. Contoh konstruksi kolom pada gambar 4.26.

Gambar 4.26 Proses pengecoran kolom pada bangunan Puskesmas Paniki
Bawah

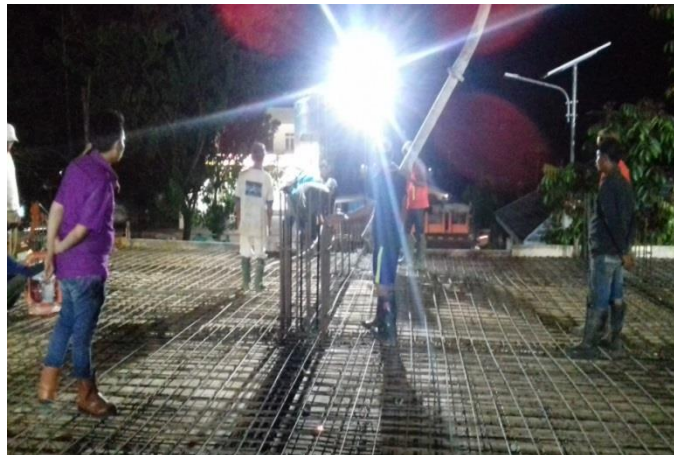
Apabila suatu gelagar balok bentangan sederhana menahan beban yang mengakibatkan timbulnya momen lentur akan terjadi deformasi (regangan) lentur di dalam balok tersebut. Regangan-regangan balok tersebut mengakibatkan timbulnya tegangan yang harus ditahan oleh balok, tegangan tekan di sebelah atas dan tegangan tarik dibagian bawah. Agar stabilitas terjamin, batang balok sebagai bagian dari sistem yang menahan lentur harus kuat untuk menahan tegangan tekan dan tarik tersebut karena tegangan baja dipasang di daerah tegangan tarik bekerja, di dekat serat terbawah, maka secara teoritis balok disebut sebagai bertulangan baja tarik saja. Contoh konstruksi balok pada gambar 4.27.

Gambar 4.27 Proses pengecoran balok pada bangunan Puskesmas Paniki Bawah

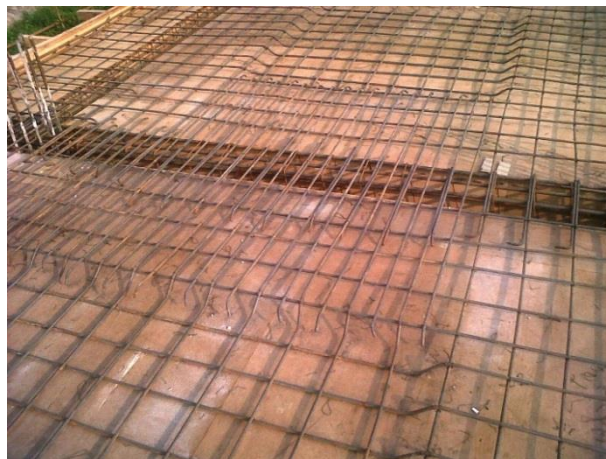
Pada pelat lantai hanya diperhitungkan adanya beban tetap saja (penghuni, perabotan, berat lapis tegel, berat sendiri pelat) yang bekerja secara tetap dalam waktu lama. Sedang beban tak terduga seperti gempa, angin, getaran, tidak diperhitungkan. Contoh pelat pada gambar 4.28.

Gambar 4.28 Proses pengecoran Plat pada bangunan Puskesmas Paniki Bawah
